ნოდარ ბახტაძე

დოლოჭოპის ბაზილიკაზე 2012 წელს ჩატარებული არქეოლოგიური კვლევის ანგარიში

Results of Archeological Research on the Dolochopi Basilica in 2012

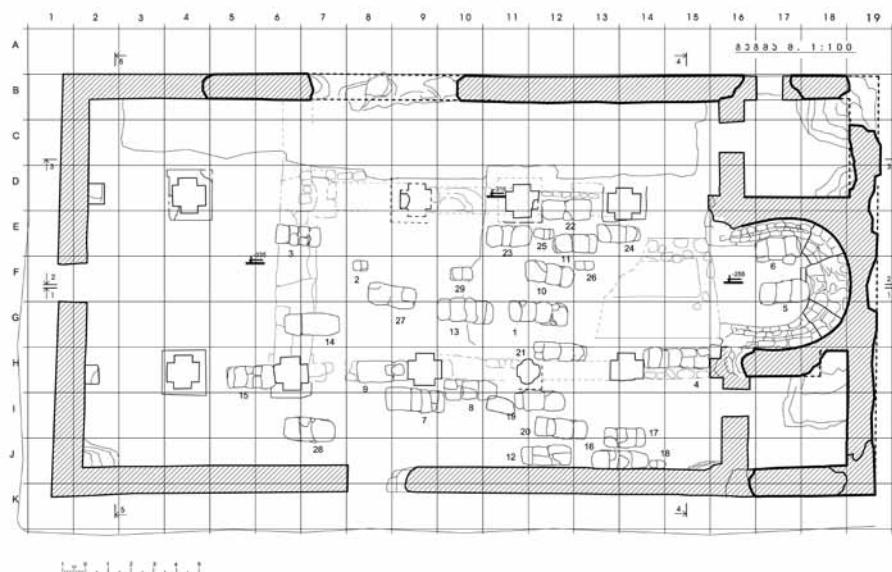
სურ.4

- სურათი 1 – დოლოჭოპის ბაზილიკის მიდამოების სიტუაციური გენგეგმა.
- სურათი 2 – დოლოჭოპის ბაზილიკა გათხრების დაწყებამდე.
- სურათი 3 – დოლოჭოპის ბაზილიკის ინტერიერი აღმოსავლეთი-საკენ 2012 წლის გათხრების დასასრულისთვის.
- სურათი 4 – დოლოჭოპის ბაზილიკის განათხარი ფართის გეგმა.
- სურათი 4-1 – დოლოჭოპის ბაზილიკის განათხარი ფართის გრძივი ჭრილები, ხედით სამხრეთისკენ და ჩრდილოეთისკენ.
- სურათი 4-2 – დოლოჭოპის ბაზილიკის განათხარი ფართის განივი ჭრილი, ხედით აღმოსავლეთისკენ.

გათხრების პროცესში გამოირკვა, რომ ჩვენი კვლკევის ობიექტი ყოფილა 35.7 მ სიგრძის და 18 მ სიგანის, მართკუთხა გეგმის ბაზილიკური ტიპის ტაძარი – ანუ, აღმოსავლეთ საქართველოში დღემდე აღმოჩენილ ბაზილიკათაგან უდიდესი ნაგებობა (სურ. 3). ყოველ კედელში, გარდა აღმოსავლეთისა, თითო შესასვლელი კარი ყოფილა დატანებული. მისი ნაოსი 5 წყვილი ჯვრისებრი გეგმის სვეტით

სამ ნავად იყო დაყოფილი (სურ. 4, 4-1, 4-2). ამ სვეტთაგან კარგად, სრული გეგმური მოხაზულობით, 2 მ-მდე სიმაღლეზე შემორჩენილი ალმოჩნდა მხოლოდ დასავლეთის უკიდურესი 2 წყვილი; კიდევ 4 სვეტი სრული მოხაზულობით გამოჩნდა, მაგრამ ისინი მხოლოდ 1 მ-მდე სიმაღლისაა; მხოლოდ 2 სვეტის ადგილზე მივაკვლიერ გვიანდელი სამარხებისგან ფაქტიურად დაშლილი სვეტების ლოდების გროვას ავთენტურ, მართულთხა, დაახ. 2X2 მ სიგრძე-სიგანის, 20-25 სმ სიმაღლის ცოკოლზე; კარგად გამოვლენილი სვეტებიც ამგავრივე „ბალი-შებს“ ეყრდნობა (სურ. 5).

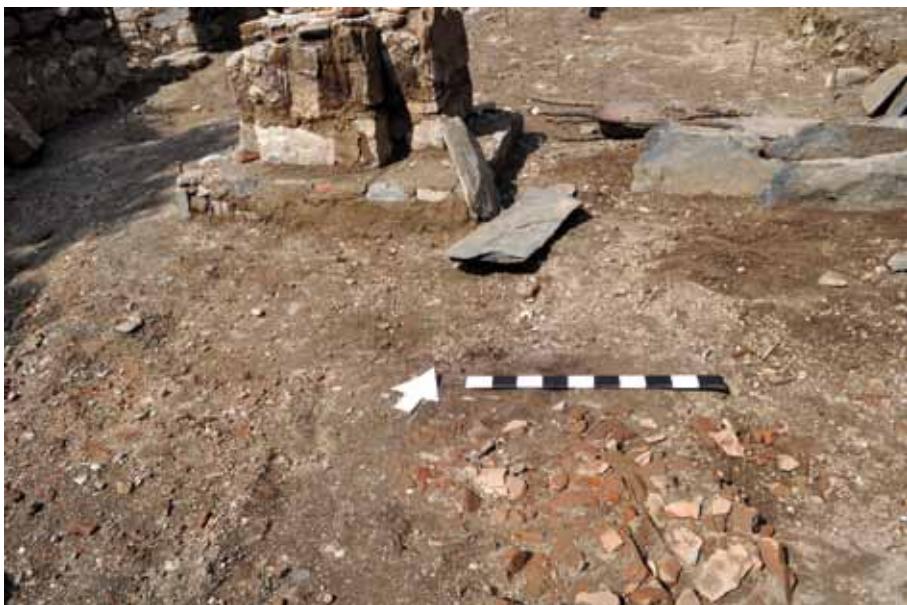
სურ.5

სურათი 5 – სამხრეთის ნავი. დამწვარი კრამიტის ფენა იატაკზე, დასავლეთის უკიდურესი სვეტის ნაშთის მახლობლად.

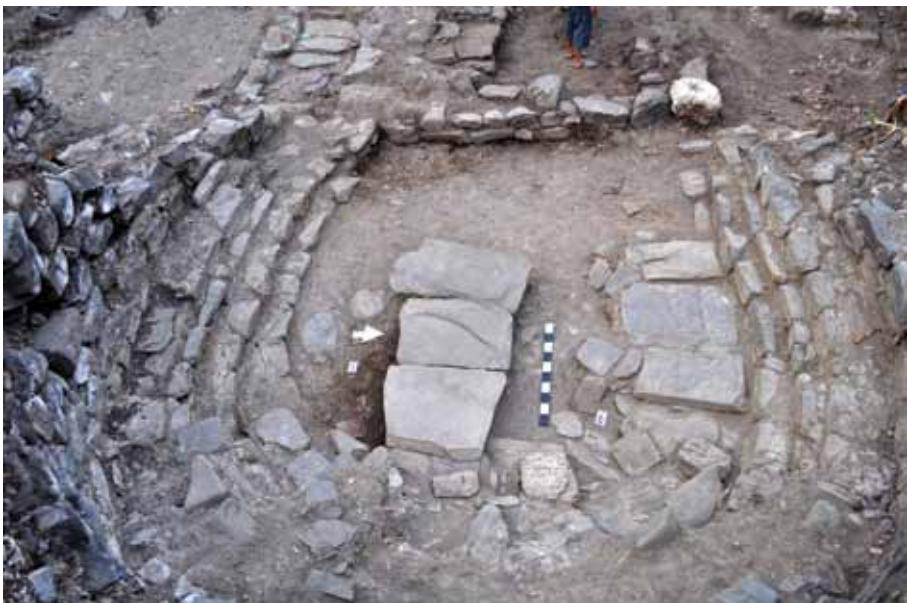
სურ.6

სურათი 6 – დოლოჭოპის ბაზილიკის საკურთხეველი გათხრის შემდეგ. ხედი აღმოსავლეთიდან.

შუა ნავი აღმოსავლეთით მკვეთრად ნალისებური გეგმის აფსიდითაა დასრულებული, რომელიც ზემოდან, ქვის კონქით იყო დასრულებული (სურ. 6). საკურთხევლის იატაკის და სინთრონონის ფართზე ჩატოლილი აღმოჩნდა კონქის ნგრევით გაჩენილი ქვითკირის უზარმაზარი ბლოკები. ამ „ლოდებს“ სერიოზულად ჩაუზნექია საკურთხევლის ფიქალის ქვებით მოფენილი იატაკი, დაუზიანებია სინთრონონის შემადგენელი ოთხსაფეხურიანი ხარისხი და სამეუფეო ტახტი. მიუხედავად დაზიანებისა, ცხადი გახდა, რომ ეს ტახტი საფეხუროვან ხარისხებზე დაშენებული, დასავლეთისკენ ვიწრო მხარით მიმართული, ტრაპეციული გეგმის შემაღლებაზე იყო დაფუძნებული. ასეთი აღნავობის საკურთხევლები საქართველოში დღემდე არ ყოფილა დადასტურებული (რამდენადმე მსგავსი სინთრონონები ჩვენ მიერ დადასტურებულია ყვარლის რაიონშივე, არეშის ნაქალაქარზე, VI ს-ის ე.წ. „მდინარისპირა“ სამეკლესიიან ბაზილიკაზე, თუმცა, ეს უკანასკნელი ნიმუში დოლოჭობის ბაზილიკის საკურთხევლის თემის შედარებით გვიანდელი გამოძახილი უნდა იყოს [ჭილაშვილი 1991, სურ. 24]).

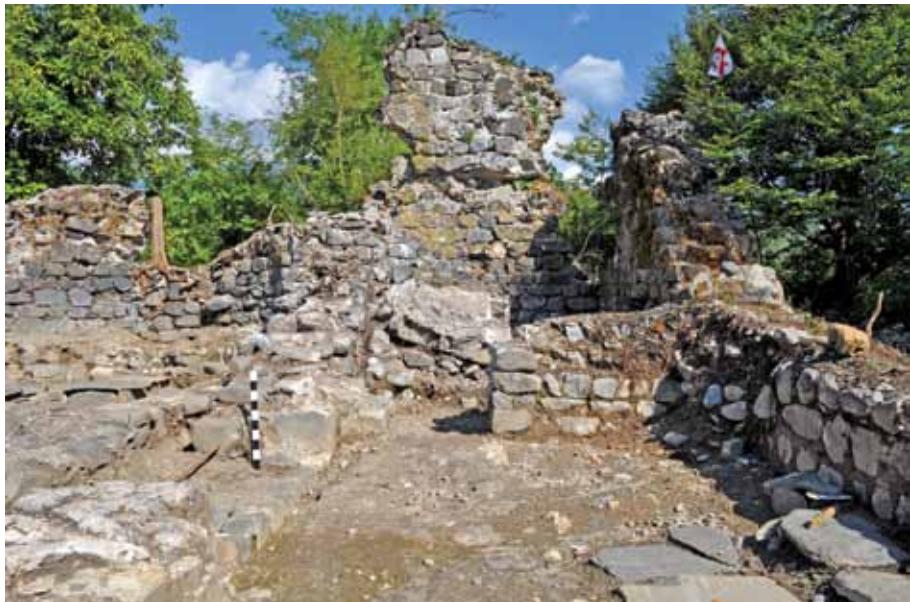
სურ.7

სურათი 7 – სამხრეთის პასტოფორიუმის განათხარი მიდამოები. ხედი აღმოსავლეთით.

საკურთხევლის მარჯვნივ და მარცხნივ, გვერდითა ნავების გაგრძელებაზე, სწორკუთხა გეგმის პასტოფორიუმები – სავარაუდოდ სადიაკვნე და სამკვეთლოა მოწყობილი³, შესასვლელებით ამ ნავებიდან (სურ. 7). ინტერესი გამოიწვია იმ გარემოებამ, რომ საკურთხევლის ჩრდილოეთით მდებარე პასტოფორიუმს, თავდაპირველად დამატე-

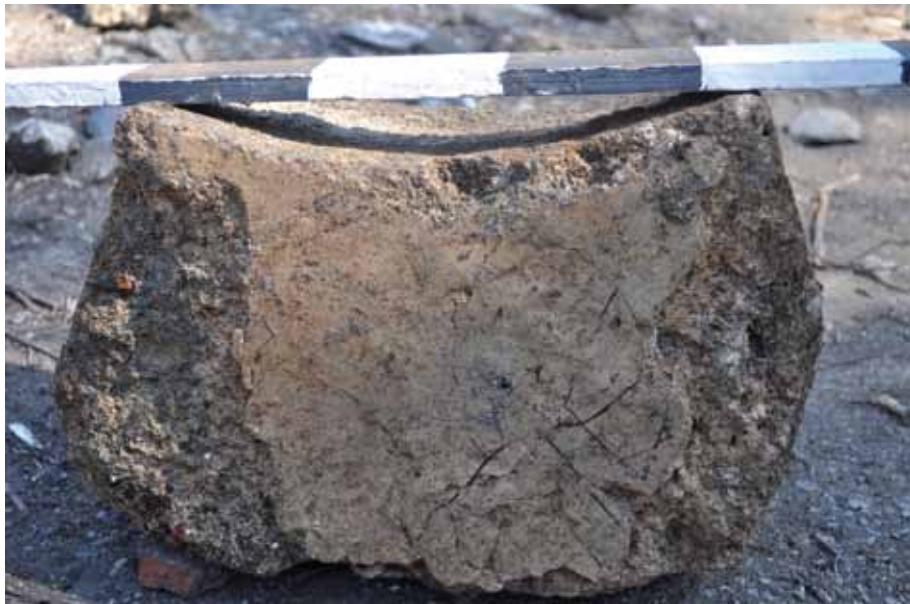
სურ.8

სურათი 8 – ცალმხრივ მორკალული შირიმის თაღის ფრაგმენტი.

როგორც იატაკებზე და ნანგრევებში მიმოფანტული, ნათალი, ცალმხრივ მორკალული შირიმის ბლოკების ფორმების შესწავლით დავრწმუნდით, ისინი მხოლოდ ბაზილიკის ნავებად დამყოფი სვეტების ერთმანეთთან გრძივად დამაკავშირებელი თაღების, აგრეთვე კარებების და სარკმელების ზემოდან მომზღვდავი თაღების ელემენტებია – მათ შორის სრულიად არ შეგვხედრია მორკალული დეტალები, რომლებიც შეიძლებოდა ნავების გადამზურავი კამარების საბჯენი თაღების შემადგენელ ნაწილებად მიგვეჩინა (სურ. 8).⁴ ამდენად ბაზილიკის ნავების ქვის კამარებით გადახურვა ფრიად საეჭვო იყო. ეს გარემოება და თავდაპირველი იატაკის დონეზე, ნახშირის ნაწილაკების შემცველ, დამწვარ კრამიტებიან ფენასთან ერთად აღმოჩენილი დიდი ზომის, ათეულობით ნაჭედი ლურსმანი (ე.წ. „ყადალები“, სურ. 9) იმაზე მეტყველებს, რომ ეს ბაზილიკა ხის კონსტრუქციებზე დაყრდნობილი კრამიტის საბურველით ყოფილა გადახურული. გათხრებისას

4 თაღების ამ ფრაგმენტებზე შერჩენილი ნათალი რკალების ზომები შევიყვანეთ მათემატიკოსთა მიერ შემოთავაზებულ ფორმულაში: $D = (a^2 + b^2) : 4b$: სადაც a თაღის სეგმენტის რკალის ბოლო წერტილების შემაერთებელი ქორდის სიგრძეა, b – ამ ქორდის შუა წერტილიდან სეგმენტის შემომსაზღვრავ რკალამდე აღმართული მართობის სიგრძე, კი ნახევარწრიული თაღის ფუძეებს შორის მანძილი. გეამოირკვა, რომ ამ დეტალების დიდი უმრავლესობა ისეთი ნახევარწრიული თაღების ნაწილებია, რომელთა „დიამეტრებიც“ დაახ. 10 სმ ცდომილებით, 3.2 მ-ს უდრის, რაც ამ ბაზილიკის გრძივი სვეტთაშორისი მანძილების ტოლია; სამაგიეროდ, ეს მანძილი ოდნავაც კი არ უახლოვდება ტაძრის ცენტრალური ან გვერდითა ნავების დამაკავშირებელი კამარების ფუძეთა ზომებს: 6მ-ს ან 4 მ-ს. ნანგრევებში 3.2 მ-ზე გაცილებით მოკლე ფუძიანი თაღების ფრაგმენტებიც გვხვდება, მაგრამ ისინი უთუოდ სარკმელების და კარებების თავსართების დეტალებია.

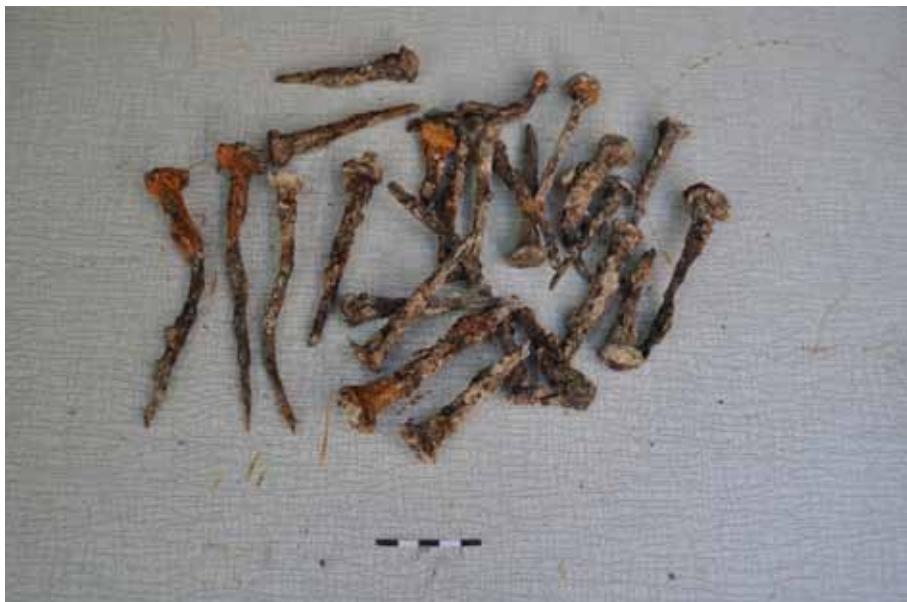
სურ.9

სურათი 9 – ბაზილიკის იატაკზე, კრამიტების და ნახშირის ფენა-ში აღმოჩენილი ნაჭედი ლურსმნები.

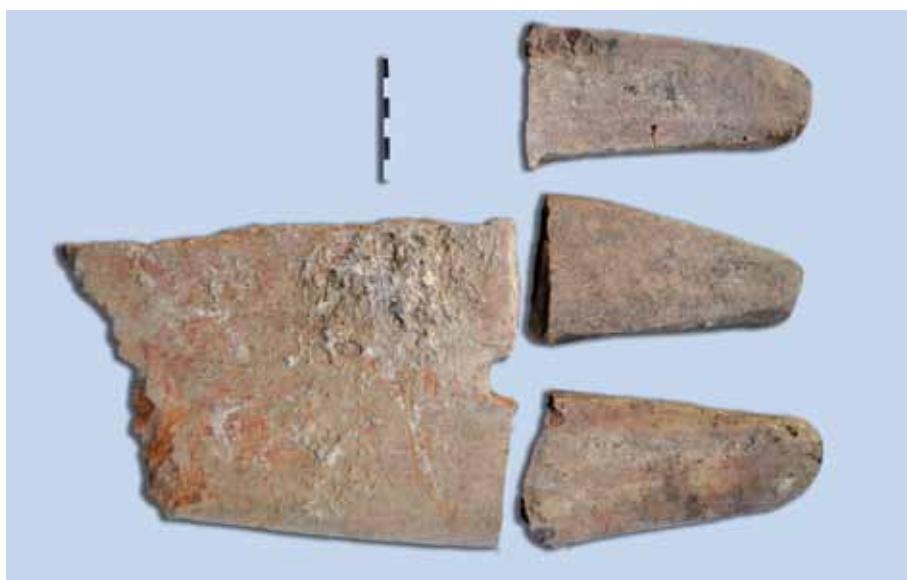
სურ.10

სურათი 10 – ცალმხრივ დაკბილული ანტეფიქსის ფრაგმენტები.

დიდი რაოდენობით გამოვლინდა კრამიტით გადახურული სახურავების ფერდების დაბოლოებებზე გაყოლებული, თიხის ცალმხრივ დაკბილული და თეთრ-წითლად მოხატული ანტეფიქსების ფრაგმენტები (სურ. 10)⁵. ისინი უმთავრესად კოლონების გრძივი მწკრივების და კედლების გასწროვ დაფიქსირდა, რაც იმაზე მიგვანიშნებს, რომ ბაზილიკის შუა ნავი გვერდითებზე მაღალი, ორფერდა სახურავით იყო გადახურული (განსხავებით საქართველოში მდებარე, ერთ-ერთი უძველესი და საყოველთაოდ ცნობილი, ბოლნისის სიონის ბაზილიკის-გან, სადაც ყველა ნავი ერთიანად ორფერდა სახურავის ქვეშაა მოქცეული [ბერიძე 1974: 89]). ნავების გამყოფ თაღნარზე დაყრდნობილ კედლელთა სულ ზედა რეგისტრში, ცენტრალური და გვერდითი ნავების სახურავებს შორის მოქცეულ მონაკვეთში, გარკვეული ინტერვალით, რომლის განსაზღვრა ამჟამად შეუძლებელია, დატანებული იქნებოდა ფართო სარკმელები, რასაც გარდა ინტერიერის გასანათებლად აუცილებელი ლოგიკური საჭიროებისა, დაახ. ამ კედლების გასწროვ ნაპოვნი შირიმის ძლიერ მორკალული სარკმლის თავებიც ადასტურებს. სარკმელები დატანებული იქნებოდა ბაზილიკის გარედან მომზღუდავ სამხრეთის და დასავლეთის კედლებშიც, შეძლებიდაგვარად მაღლა (ჩრდილოეთის, საკმაოდ მაღალ ჰორიზონტამდე შემორჩენილ კედლები, ასეთი სარკმელები რატომღაც არ ყოფილა დატანებული).

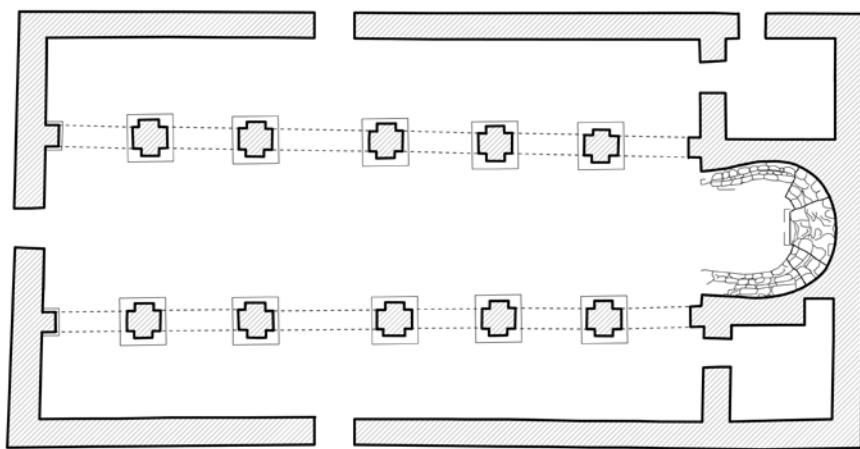
სურ.13

სურათი 13 – დოლოჭოპის ბაზილიკის რეკონსტრუირებული გეგმა.

გათხრებისას დადასტურებული, ჩამოთვლილი ნივთიერი მასალა, სრულ ქრონოლოგიურ თანხვედრაშია ამ ძეგლის თავდაპირველი ხუროთმოძღვრული სახის ანალიზის შედეგებთან (სურ. 13). ჩვენ მიერ არქეოლოგიური კვლევით გამოვლენილი დოლოჭოპის ბაზილიკა, ქართული საეკლესიო ხუროთმოძღვრების ისტორიის დღემდე მიღებული ნებისმიერი კლასიფიკაციით, მისი გეგმარების სტილისტური ნიშნებიდან გამომდინარე, ქართული ქრისტიანული ბაზილიკური ხუროთმოძღვრების განვითარების პირველ ეტაპს განეკუთვნება: მას მხოლოდ ხუროთმოძღვრული მონაცემებითაც კი, ქრონოლოგიურად დიდად ვერ დაგაშორებთ საქართველოში V–VI საუკუნეებში გავრცელებულ ნამდვილ, ანუ გეგმიურად წაგრძელებულ, სვეტების მრავალი წყვილით დაყოფილ სამნავიან ბაზილიკებს – ბოლნისის სიონს, ურბნისის წმ. სტეფანეს ბაზილიკას, კაწარეთის სამებას და ა.შ.; თუმცა, ყველა ჩამოთვლილი ბაზილიკისგან განსხვავებით, დოლოჭოპის ტაძარს ხის კონსტრუქციებზე დაყრდნობილი კრამიტის სახურავი ფარავდა (სურ. 14).

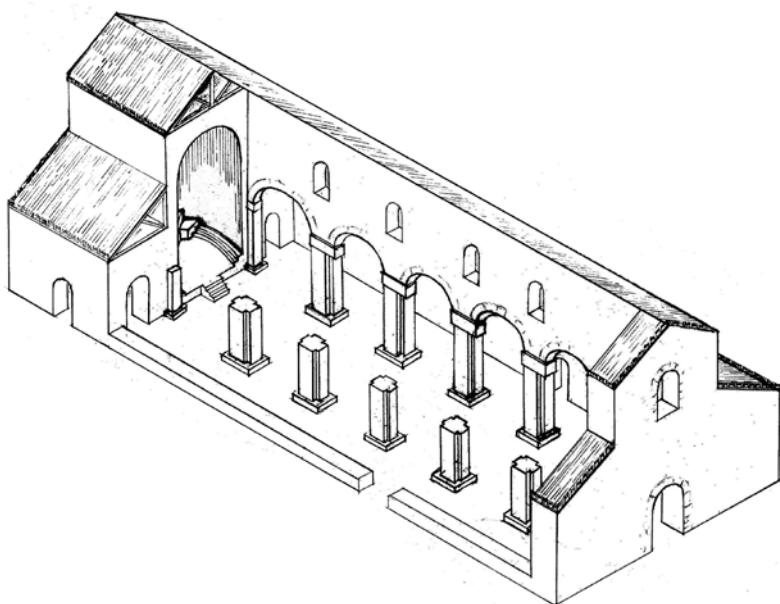
სურ.14

სურათი 14 – დოლოჭოპის ბაზილიკის აქსონომეტრიული რეკონსტრუქცია (ინტერიერის საჩვენებელიჭრილით).

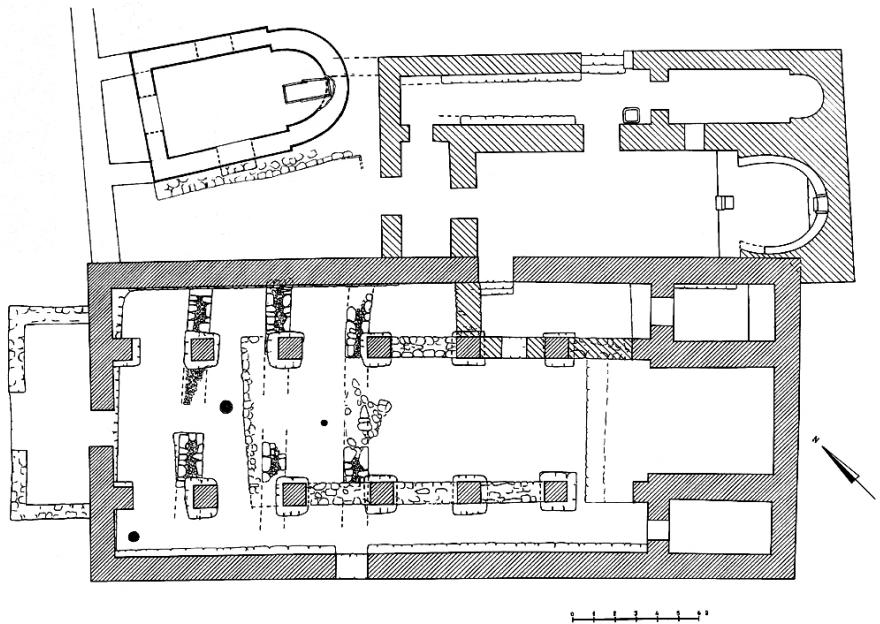
სურ. 15

სურათი 15 – ნეკრესის ნაქალაქარის ჭაბუკაურის ბაზილიკის კომპლექსის განათხარი ფართის გეგმა.

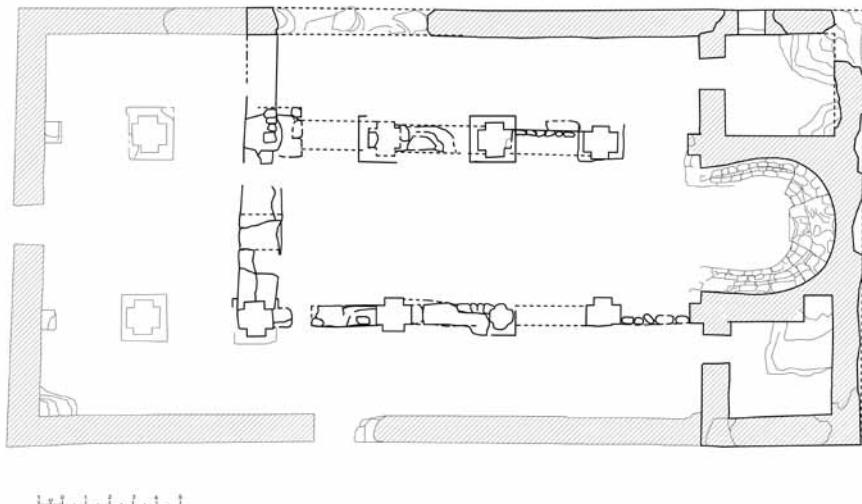
სურ.16

სურათი 16 – დოლოჭოპის ბაზილიკის ფუნქციონირების მე-2 ფაზა: ნაწილობრივი აღდგენა განვითარებულ შუა საუკუნეებში. გეგმა.

ციულმა დანამატებმა დაგვანახა, ამ ძეგლის გამოყენება 3 ძირითად ქრონოლოგიურ ფაზაზე მიმდინარეობდა. პირველ ეტაპზე, ბაზილიკის თავდაპირველი სახით და დანიშნულებით ფუნქციონირებაზე უკვე ვისაუბრეთ. V ს-ის | ნახევარში დაწყებული ეს ციკლი, დანგრევისას მის ფართზე მიმოფანტული არტეფაქტების და გაჩანაგება-ხანძრის ნაკვალევის საფუძველზე, დაახ VIII-IX სს-ში უნდა შეწყვეტილიყო (ბუნებრივი იქნება, რომ ეს დარბევა კახეთში არაბი სარდლის, მურვან-ყრუს გამანადგურებელ ლაშქრობას დავუკავშიროთ).
